## Sachstand Archäologie zum 14.4.2023

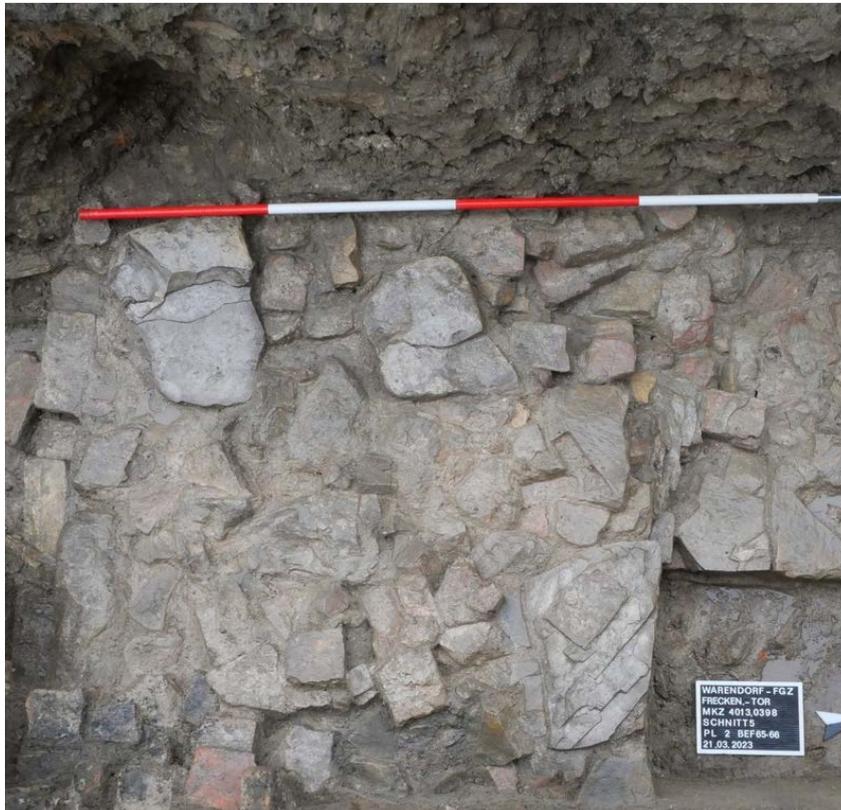
Ein weiteres massives Bruchsteinfundament wurde im weiteren (mittleren) Trassenbereich entdeckt und freigelegt (Abb. 2). Dieses Fundament wurde allerdings durch vorangegangene Bodeneingriffe stark beschädigt. Eine zweifelsfreie Interpretation als Stadtmauer oder inneres Stadttor war zum Zeitpunkt der Freilegung nicht mehr möglich. Jedoch wird es sich auf Grund der Lage sowie der Mächtigkeit um einen inneren, derzeit nicht näher bestimmbar, Teil der Stadtbefestigung gehandelt haben.

Abb 2: Massives, aber stark beschädigtes, Bruchsteinfundament im zentralen Trassenbereich der Freckenhorster Str.
